**Informe Consolidado de Solicitud de Aclaraciones, Rectificaciones y/o Ampliaciones Complementario al Estudio de Impacto Ambiental del Proyecto "Obras Fluviales en río Copiapó, Comuna de Copiapó"**

Nombre del Titular : MINISTERIO DE OBRAS PÚBLICAS  
Nombre del Representante Legal : Boris Olguín Morales  
Dirección : Calle Morandé 59, piso 4, Santiago.

El presente Informe Consolidado de Solicitud de Aclaraciones, Rectificaciones o Ampliaciones al Estudio de Impacto Ambiental del proyecto "Obras Fluviales en río Copiapó, Comuna de Copiapó", contiene las observaciones generadas en virtud de la revisión de la Adenda.

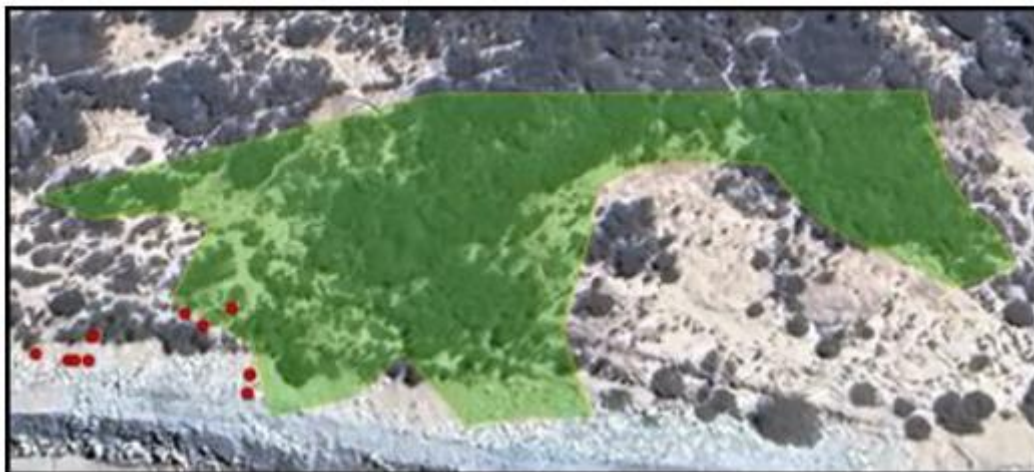
Figura N° 1. Rodal (polígono de color verde transparente delimitado con color amarillo) de bosque nativo de preservación de *G. decorticans* (FID=20) con individuos no censados (en círculo color rojo), que será afectado por obras permanentes del Proyecto.

Fuente: Figura 1 del Ord. N° 148 de fecha 20.10.23 de la CONAF, Región de Atacama.

Respecto a lo anterior, se solicita al Proponente:

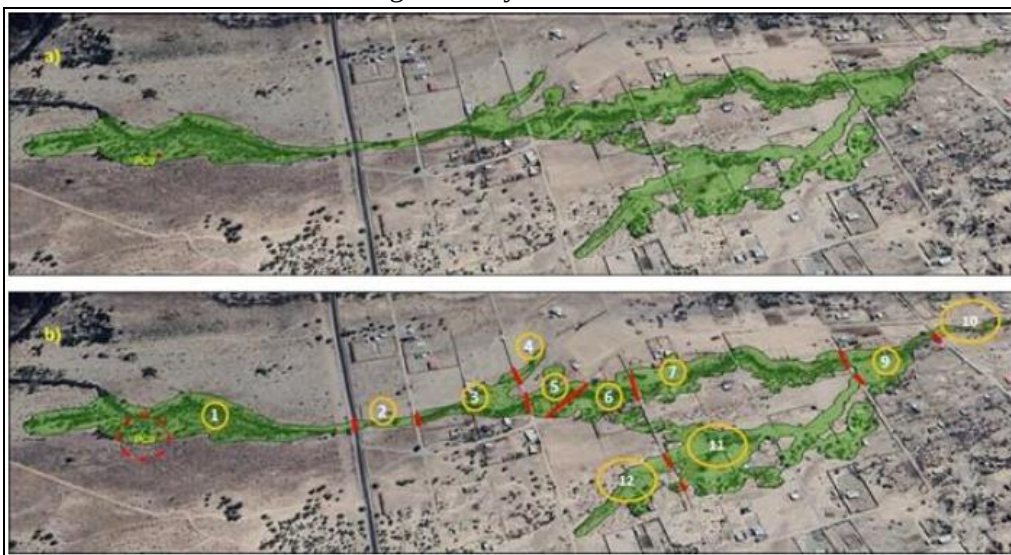
Figura N° 2: a) Situación original de delimitación o fotointerpretación de BNP de Chañar, correspondiente a un rodal de 16 ha (FID=50), donde se localizó la parcela de muestreo PC9; b) Delimitación correcta del polígono original, que lleva delimitar o definir 12 parches, rodales o fragmentos, y no uno sólo.

Fuente: Figura 2 del Ord. N° 148 de fecha 20.10.23 de la CONAF, Región de Atacama.

Respecto a lo anterior, este rodal fue visitado, y hay fragmentos o parches que no son BNP, debido a que los límites del Polígono (FID=50), se solicita al Proponente rectificar, puesto que se encuentra fragmentado por las parcelaciones y calles interiores.

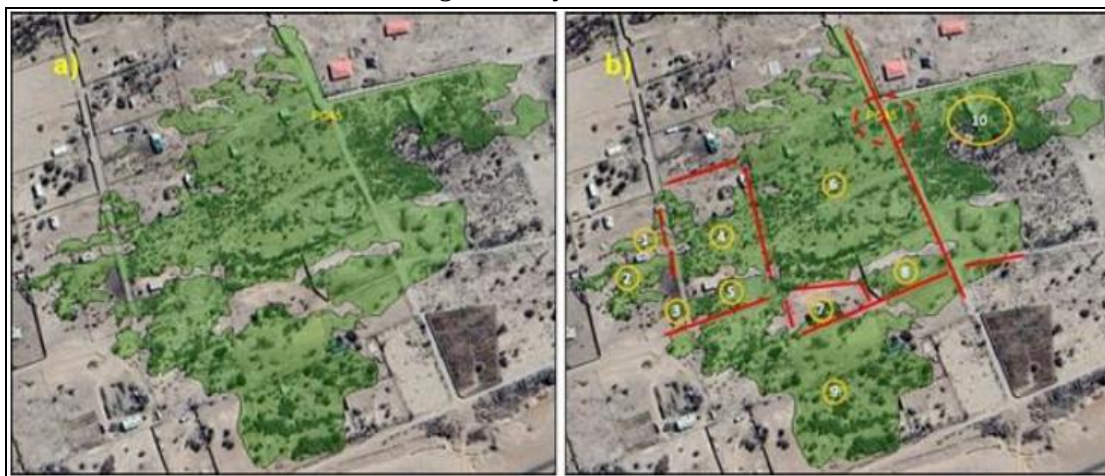
La misma situación se repite por ejemplo, donde se localizó la unidad muestral PC45, mostrada en la siguiente Figura, cuyo polígono originalmente de 9,8 ha, en realidad debió de dividirse en 10 fragmentos o parches.

Figura N° 3: a) Polígono de 9,8 ha de BNP de Chañar (FID=79) donde se localizó la parcela PC45; b) Delimitación correcta del polígono original, que lleva delimitar o definir 10 parches, rodales o fragmentos, y no uno sólo.

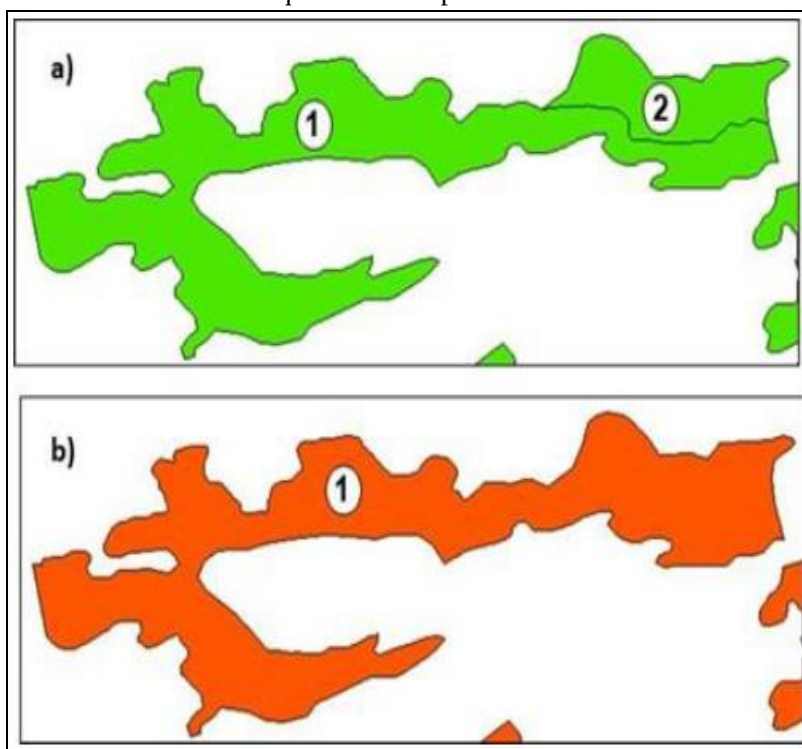
En las siguientes figuras (Figuras N° 4, 5 y 6) se muestra la sobrestimación de número de fragmentos para las especies en categoría de conservación, donde la situación a) en las tres figuras presentadas en el Informe de Experto, debió ser un sólo parche o fragmento, debido a que todos los fragmentos fueron definidos como bosque nativo de preservación (BNP), tal como se muestra en la situación b) para las 3 figuras.

Figura N° 4: a) Dos parches o fragmentos de bosque nativo de preservación de *Geoffroea decorticans*; b) Un sólo parche de bosque nativo de preservación de *Geoffroea decorticans*, que es la forma correcta que debió ser presentada la información.

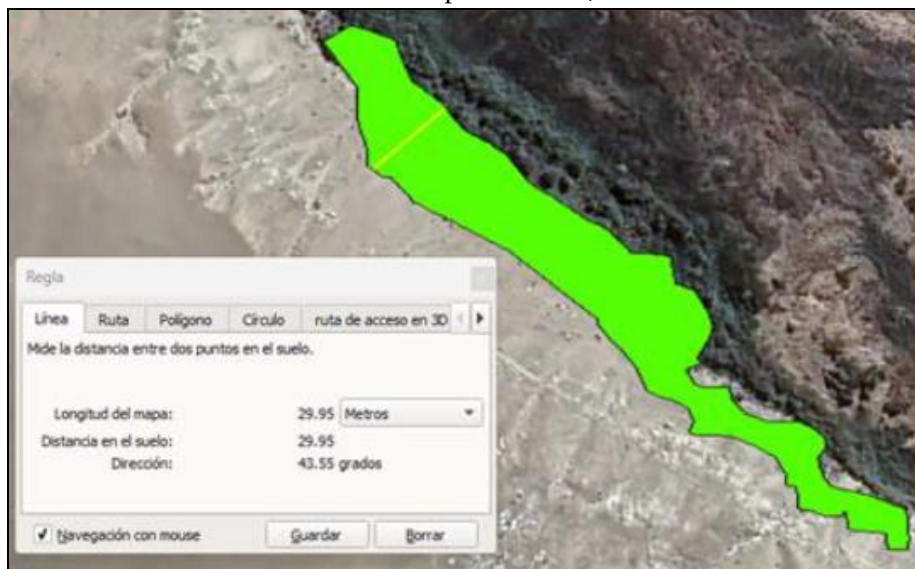
Figura N° 7. Fragmento (FID=14) definido como bosque nativo de preservación, cuyo ancho máximo corresponden a 29,95 m.

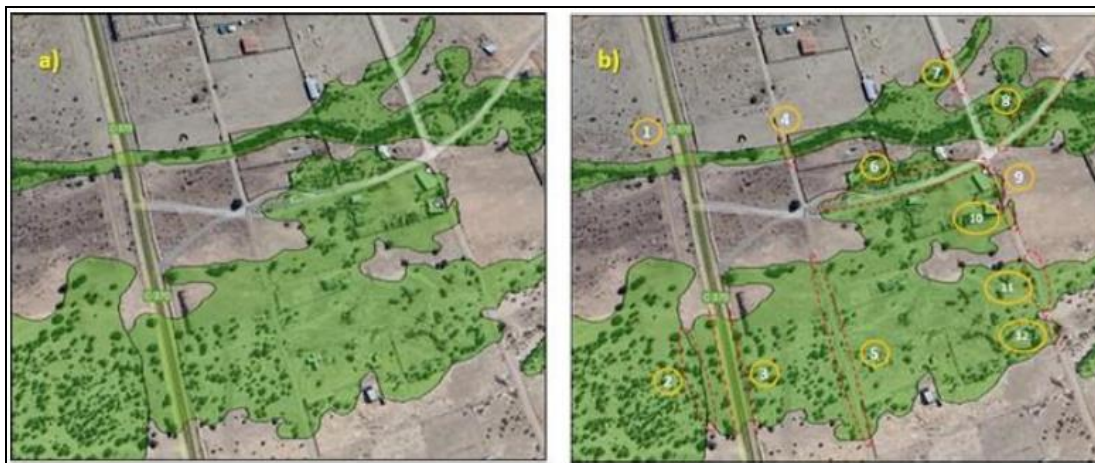
Figura N° 9: a) Delimitación y definición de BNP por el experto; b) delimitación de BNP considerando los caminos como barreras que interrumpen el continuo de los rodales de *Geoffroea decorticans*.

fragmentación de los hábitat de *Geoffroea decorticans*, en los escenarios con Proyecto y sin él. Por lo tanto, el Proponente deberá rectificar o corregir dicha información.

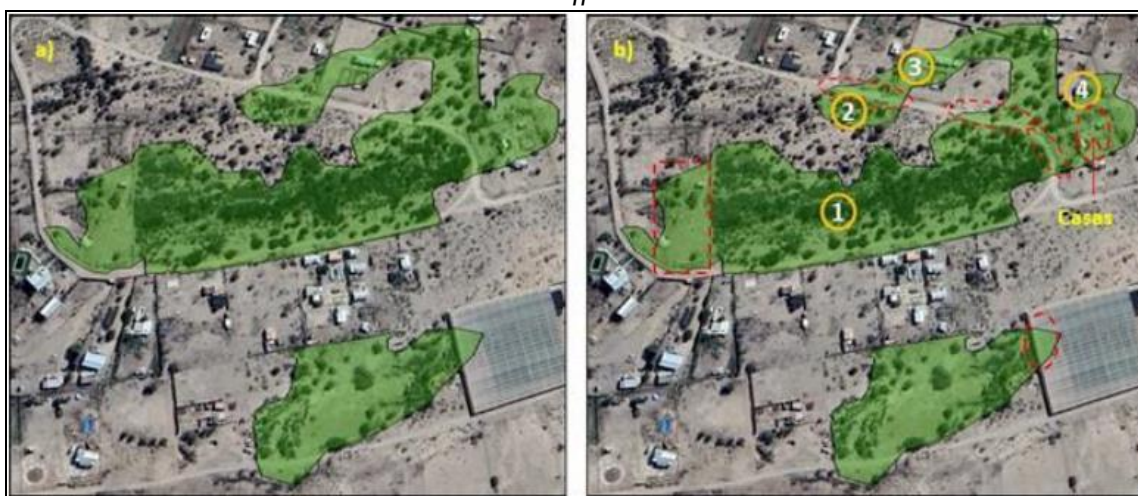
Esta situación se repite, con los hábitats de rodales fuertemente fragmentados por las parcelas y construcciones urbanas que no consideró el Proponente en su evaluación y análisis de la cartografía digital presentada. En la siguiente figura, se muestra otros errores de fotointerpretación, que afectan la evaluación del grado de amenaza del Proyecto:

Figura N° 10. a) Delimitación y definición de BNP por el experto; b) Delimitación de BNP considerando los caminos como barreras que interrumpen el continuo de los rodales de *Geoffroea decorticans*, además de sitios sin cobertura y casas en medio de hábitat de la especie en categoría de conservación *Geoffroea decorticans*.

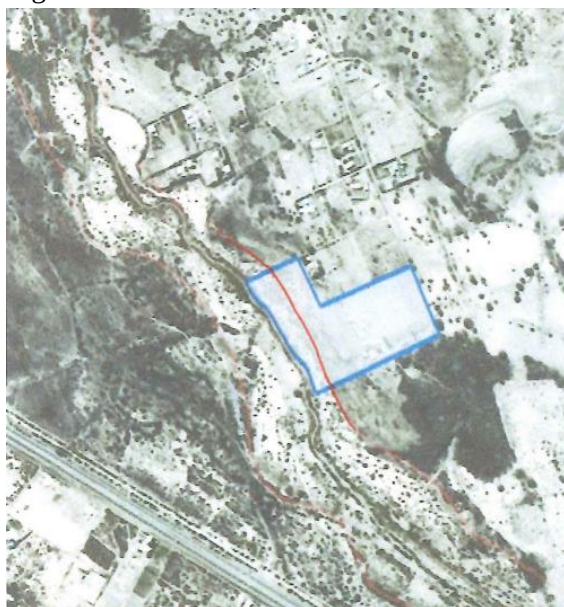
Figura 01:

Se adjunta imagen presentada por el observante ciudadano, con la superposición de las obras del Proyecto con el terreno mencionado en la observación ciudadana, con el objeto de analizar cuál es el tipo de afectación y su correspondiente medida.

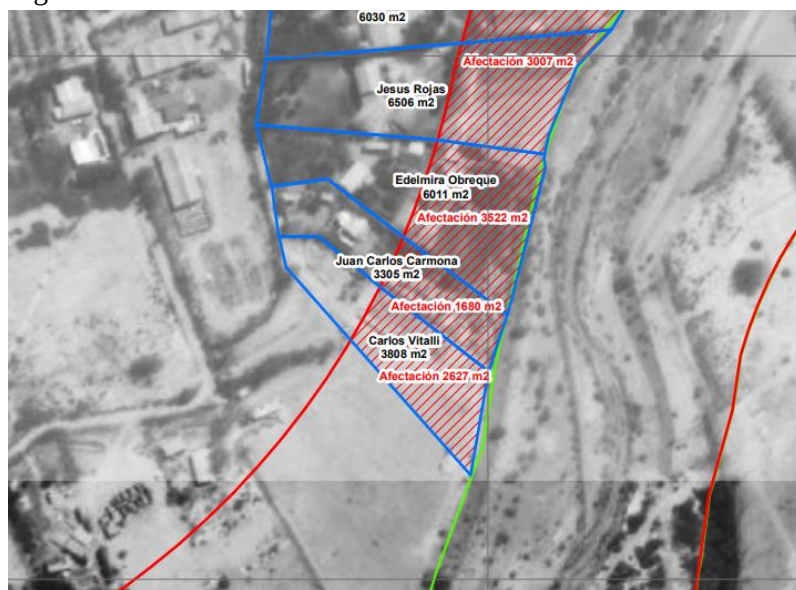
Figura 02:

Se adjunta imagen presentada por el observante ciudadano, con la superposición de las obras del Proyecto con el terreno mencionado en la observación ciudadana, con el objeto de analizar cuál es el tipo de afectación y su correspondiente medida.

Al respecto, se solicita al Proponente aclarar si dicho observante será expropiado y/o reasentado, con su correspondiente justificación fundada (ver Figura 02 del presente documento).

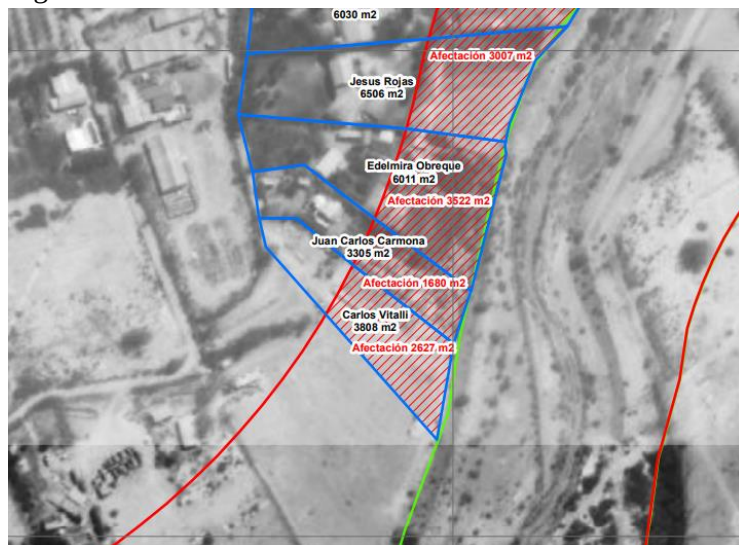
Figura 03:

Se adjunta imagen presentada por la observante ciudadana, con la superposición de las obras del Proyecto con el terreno mencionado en la observación ciudadana, con el objeto de analizar cuál es el tipo de afectación y su correspondiente medida.

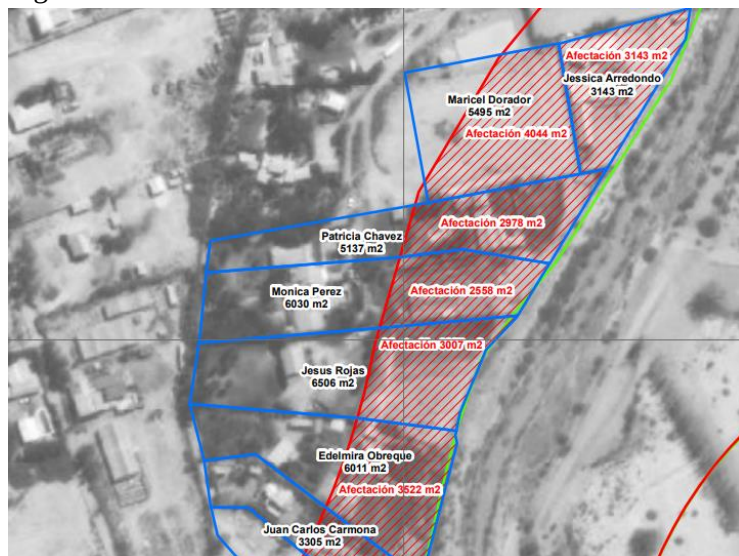
Figura 04:

Se adjunta imagen presentada por el observante ciudadano, con la superposición de las obras del Proyecto con el terreno mencionado en la observación ciudadana, con el objeto de analizar cuál es el tipo de afectación y su correspondiente medida (ver Patricia Chávez).

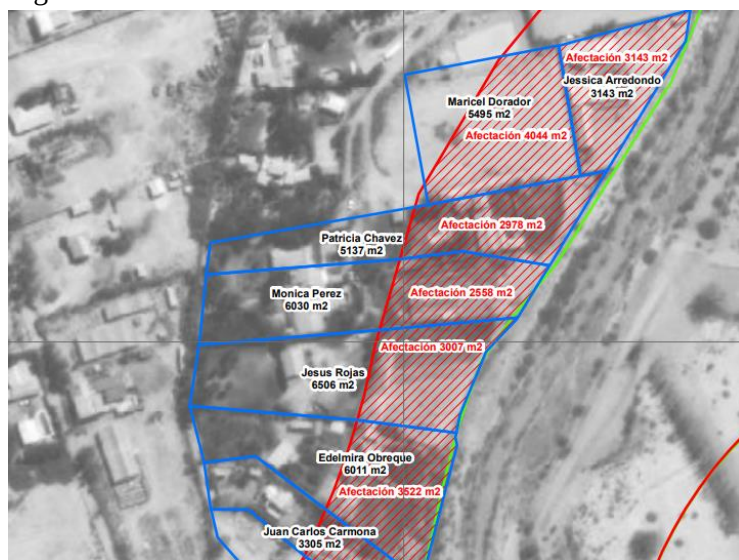
Figura 05:

Se adjunta imagen presentada por la observante ciudadana, con la superposición de las obras del Proyecto con el terreno mencionado en la observación ciudadana, con el objeto de analizar cuál es el tipo de afectación y su correspondiente medida.

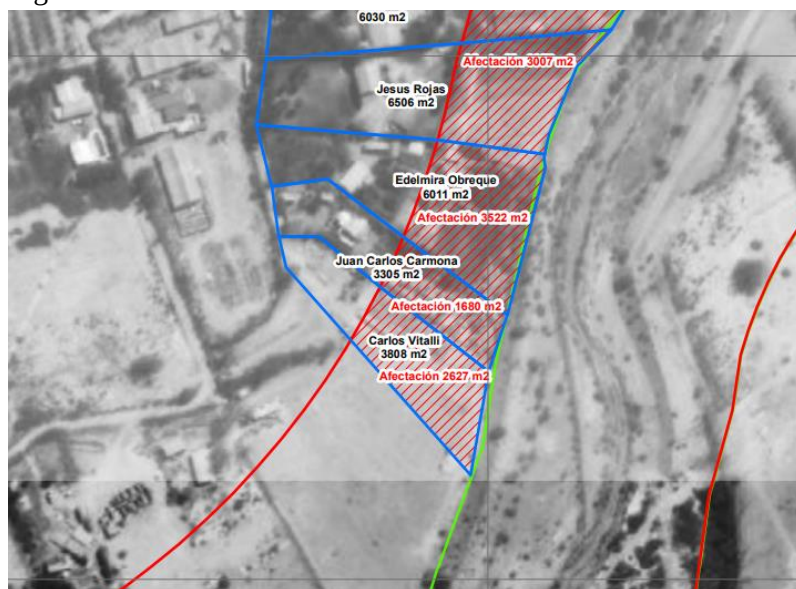
Figura 07:

Se adjunta imagen presentada por el observante ciudadano, con la superposición de las obras del Proyecto con el terreno mencionado en la observación ciudadana, con el objeto de analizar cuál es el tipo de afectación y su correspondiente medida.

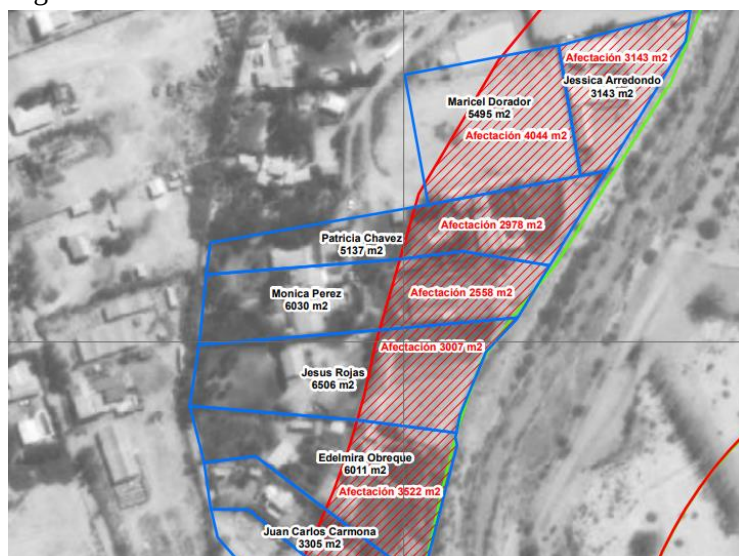
Figura 09:

Se adjunta imagen presentada por la observante ciudadana, con la superposición de las obras del Proyecto con el terreno mencionado en la observación ciudadana, con el objeto de analizar cuál es el tipo de afectación y su correspondiente medida.

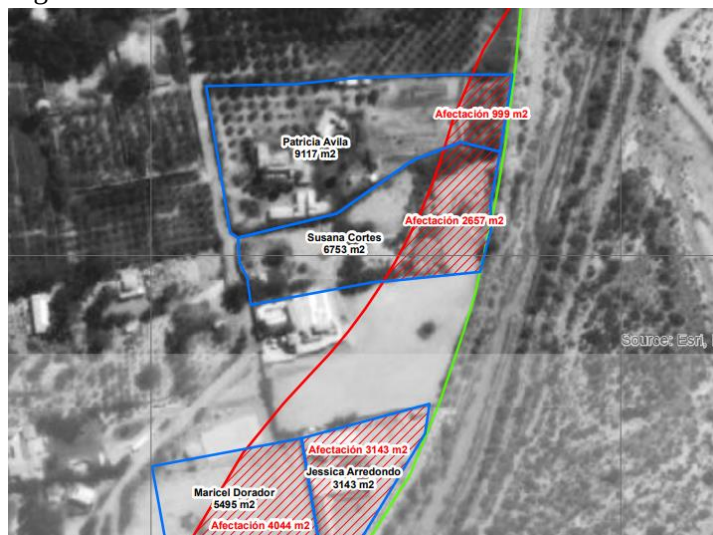
Figura 10:

Se adjunta imagen presentada por la observante ciudadana, con la superposición de las obras del Proyecto con el terreno mencionado en la observación ciudadana, con el objeto de analizar cuál es el tipo de afectación y su correspondiente medida.

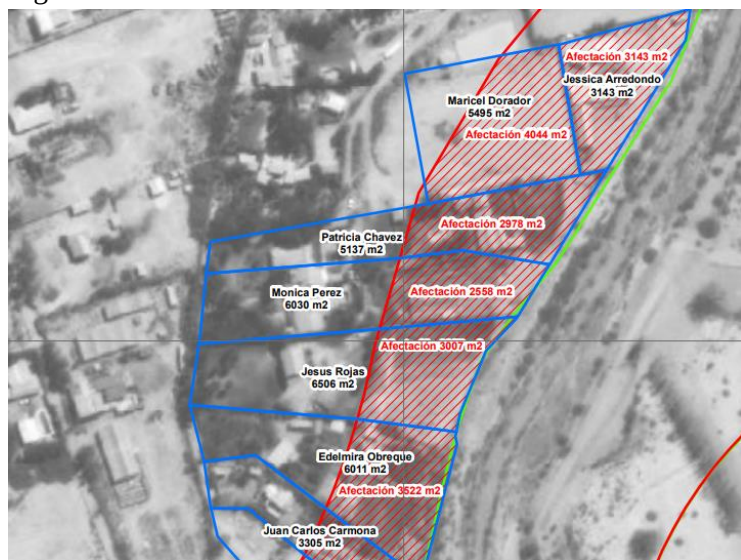
Figura 11:

Se adjunta imagen presentada por la observante ciudadana, con la superposición de las obras del Proyecto con el terreno mencionado en la observación ciudadana, con el objeto de analizar cuál es el tipo de afectación y su correspondiente medida.

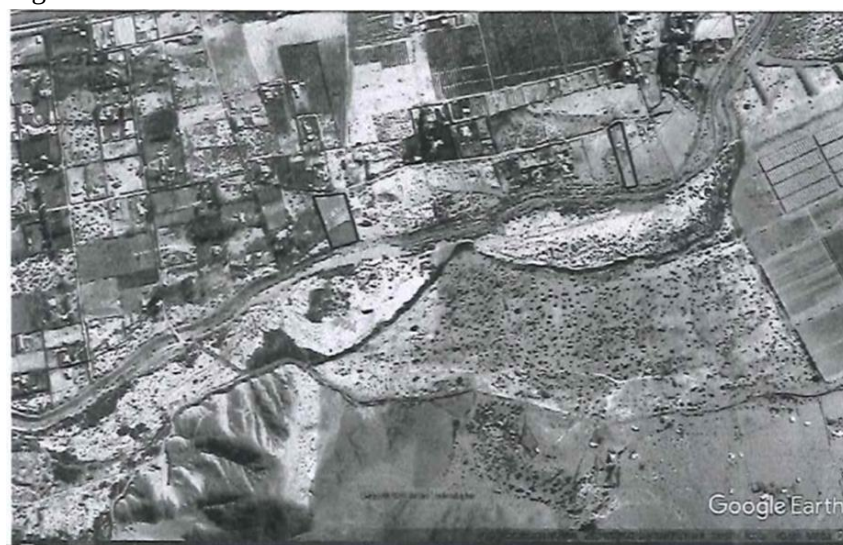
Figura 13:

Se adjunta imagen presentada por la observante ciudadana, con la superposición de las obras del Proyecto con el terreno mencionado en la observación ciudadana, con el objeto de analizar cuál es el tipo de afectación y su correspondiente medida.

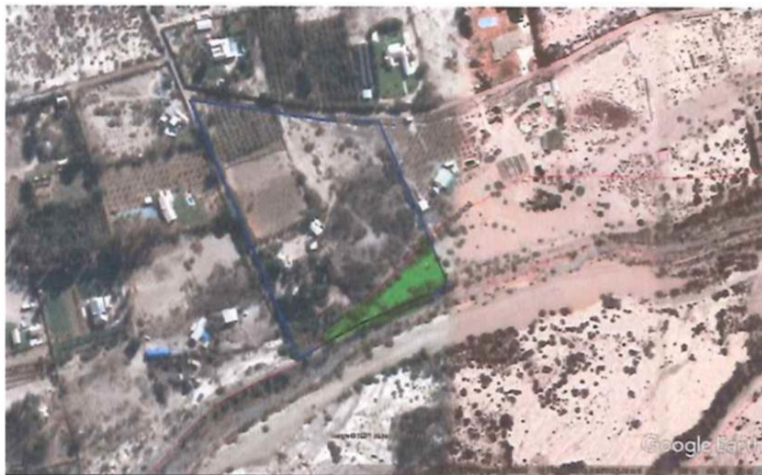
Figura 14:

Se adjunta imagen presentada por el observante ciudadano, con la superposición de las obras del Proyecto con el terreno mencionado en la observación ciudadana, con el objeto de analizar cuál es el tipo de afectación y su correspondiente medida.

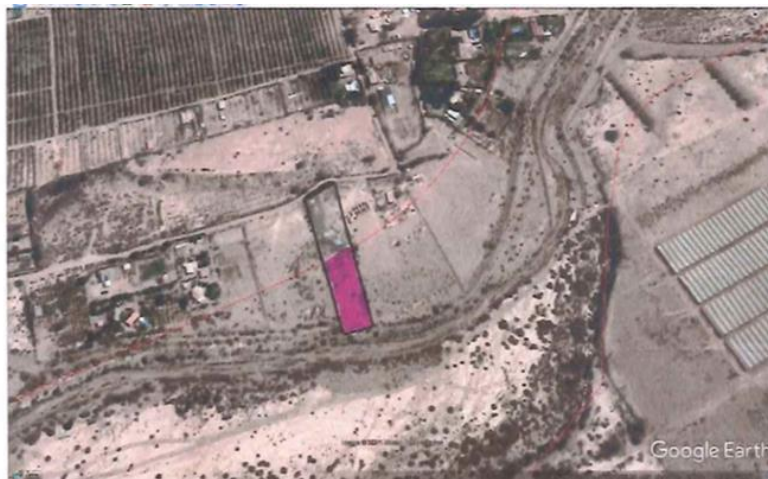
Figura 15:

Se adjunta imagen presentada por la observante ciudadana, con la superposición de las obras del Proyecto con el terreno mencionado en la observación ciudadana, con el objeto de analizar cuál es el tipo de afectación y su correspondiente medida.

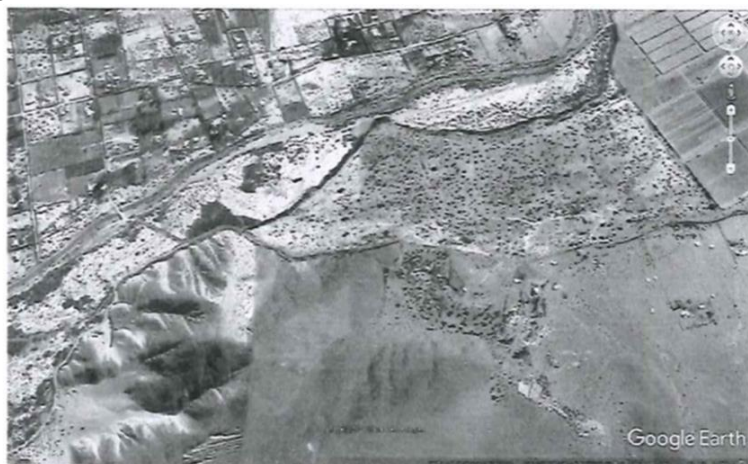
Figura 16:

Se adjunta imagen presentada por la observante ciudadana, con la superposición de las obras del Proyecto con el terreno mencionado en la observación ciudadana, con el objeto de analizar cuál es el tipo de afectación y su correspondiente medida.
