RESOLUCIÓN DE LOS RECURSOS DE  
RECLAMACIÓN ATINGENTES AL PROYECTO  
“SISTEMA DE TRANSMISIÓN ZONAL GRUPAL 3  
S/E ITAHUE- S/E HUALQUI”, CUYO  
PROPONENTE ES MATAQUITO TRANSMISORA  
DE ENERGÍA S.A.

RESUMEN

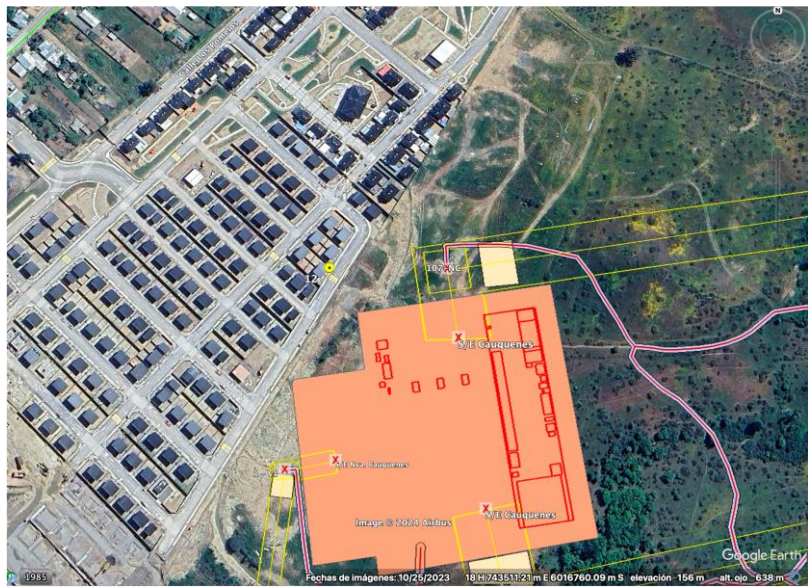
Figura N° 1: Localización Receptor ID-12 en relación a S/E Nueva Cauquenes y trazado del Proyecto

Adicionalmente, la localización del receptor se contiene en el archivo .kmz sobre receptores representativos a menos de 100 m del Proyecto acompañado por el Proponente en Adenda Excepcional (Anexo 2-12), y cuya representación cartográfica se ilustra a continuación:

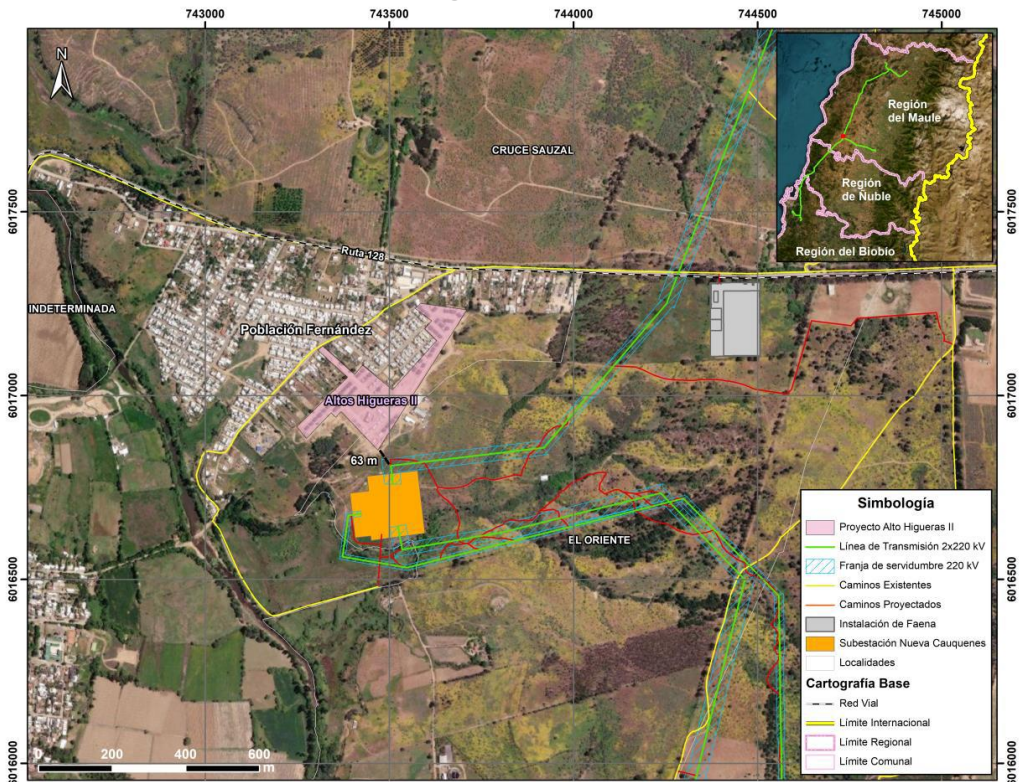
Figura N° 2: Ubicación S/E Nueva Cauquenes en relación con Proyecto Alto Higueras II.

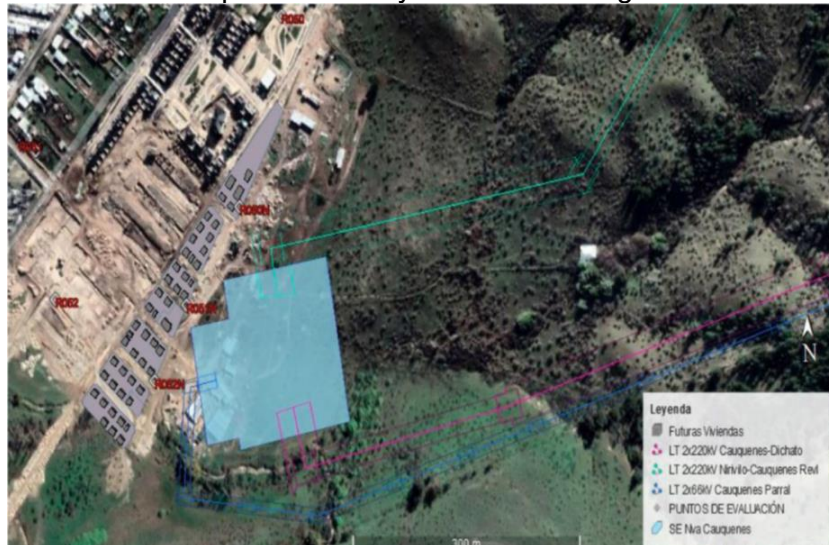
Figura N° 3: Emplazamiento S/E Nueva Cauquenes en relación a receptores de Proyecto Alto Las Higueras

Como sea, la modelación del ruido debe realizarse en relación a los “receptores”, que, en este caso, corresponden a las unidades habitacionales más cercanas a las partes u obras del Proyecto, y que por ende podrían estar más expuestas al ruido, y no como pareciera entender la RCA en relación el cerco o borde asociado a los proyectos habitacionales. Así, respecto de dichos receptores potenciales, el Proponente igualmente descartó impactos significativos, al adecuarse al cumplimiento normativo. La determinación de los receptores en relación con la subestación se ilustra adecuadamente en la siguiente imagen:

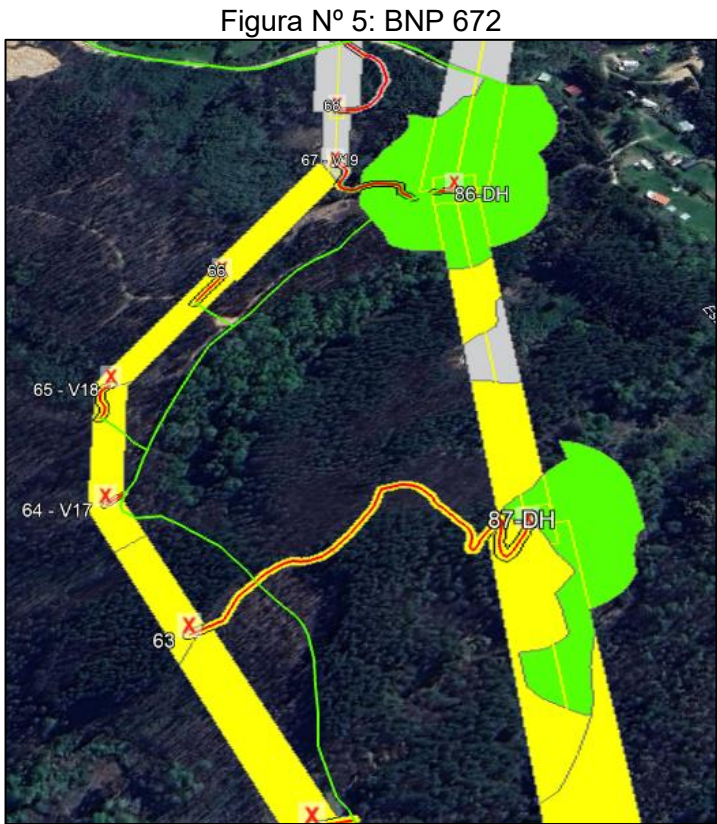
Además, dado que el vano entre las torres 86-DH y 87-DH pasa por sobre la formación BNP identificada por CONAF, el Proponente verificó a través de un perfil de vegetación que no existiese corta del BNP bajo el conductor para cumplir con la normativa eléctrica vigente. Los resultados evidenciaron la necesidad de corta, por lo cual además propone aumentar la altura de la torre 86-DH en 15 metros con el objeto de evitar cualquier tipo de intervención al BNP, obteniendo de esta manera una distancia de 1,85 m desde el punto más alto del dosel del BNP a la altura normada y 6,85 metros del conductor más bajo, cumpliendo de esta forma con la normativa eléctrica:

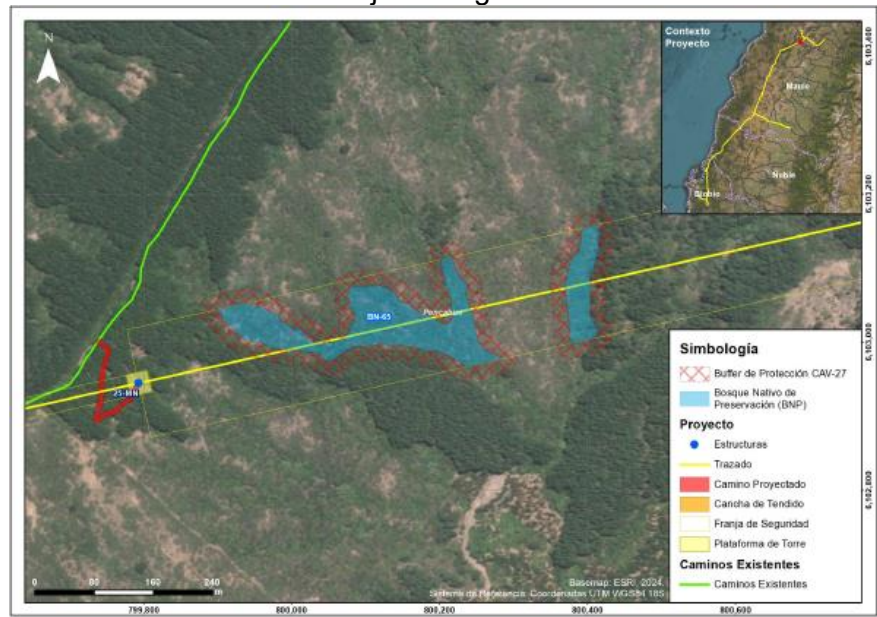
Figura N° 6: Formación BN-65 y aplicación del CAV N° 27 dentro de la franja de seguridad

eléctrica vigente, obteniendo como resultado que el punto del dosel más alto presente en el BNP se encuentra a 32,4 m de la altura normada y a 37,4 m del conductor más bajo.

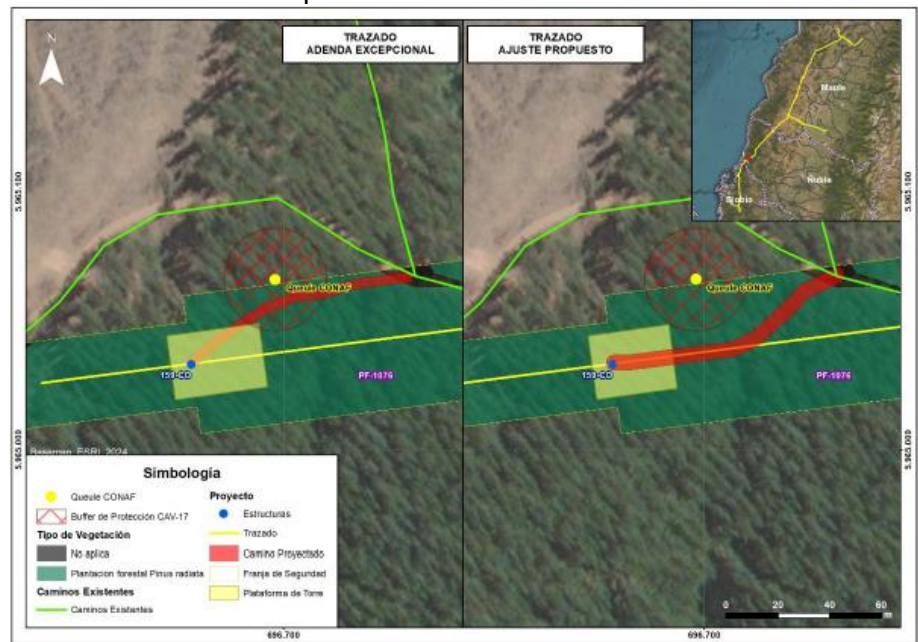
Figura N° 7: Registro de queule de CONAF en formación PF-1076 y aplicabilidad del CAV N° 17

c) PF-1076: Formación vegetal catalogada por el Proponente como Plantación Forestal (PF) de *Pinus radiata*, asociada a la **torre 159-CD del Tramo 4**, en la cual de acuerdo a los antecedentes presentados en la Adenda 2 y Adenda 3, y a lo señalado por CONAF en su pronunciamiento habría presencia de individuos de ***Gomortega keule*** (queule) cercanos al camino de acceso a la torre, que podrían suponer su corta.

El Proponente en su recurso de reclamación (Anexo N° 13) acoge lo señalado por CONAF para lo cual propone **modificar el camino de acceso a la torre** dentro del área de influencia, y así **aplicar el CAV N° 17**, manteniendo así el buffer de protección de 20 metros al individuo.

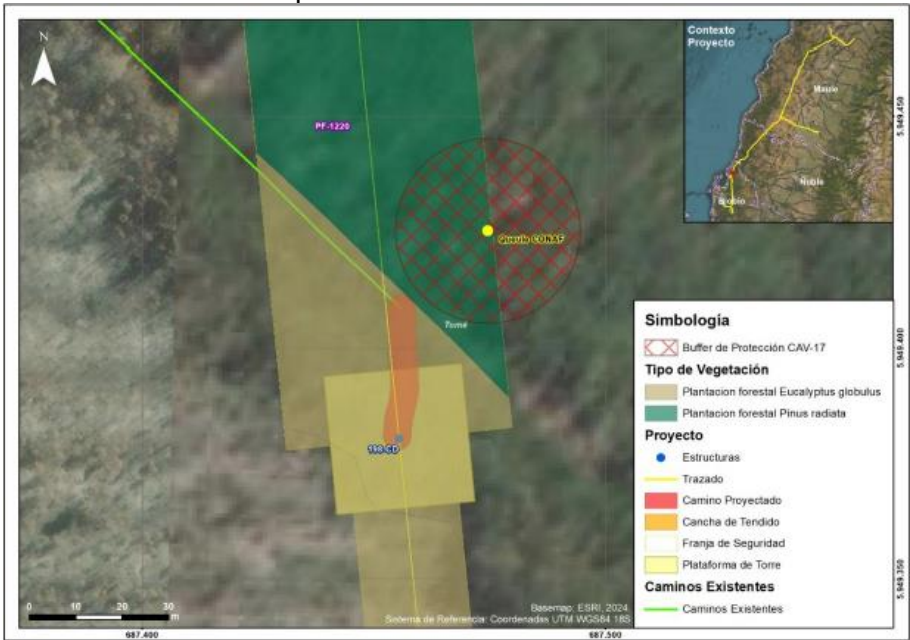
Figura N° 8: Registro de queule de CONAF en formación PF-1220 y aplicabilidad del CAV N° 17

d) PF-1220: Formación vegetal catalogada por el Proponente como plantación forestal de *Pinus radiata*, ubicada entre las torres **197-CD** y **198-CD del Tramo 4**, en la cual de acuerdo a los antecedentes presentados en la Adenda 2 se observaron distintos individuos de **Gomortega keule** (queule) bajo la faja de seguridad. El Proponente respecto de esta formación solicitó el PAS 149 para la corta de plantaciones forestales, además de un individuo cercano al camino de acceso a la torre 198-CD.

En respuesta a la RCA, el recurso de reclamación del Proponente planteó la **aplicación del CAV N° 17** para la no intervención del individuo cercano al camino, en el que quedará un buffer de protección de 20 m a su alrededor, por lo que no sería necesario realizar otros ajustes.

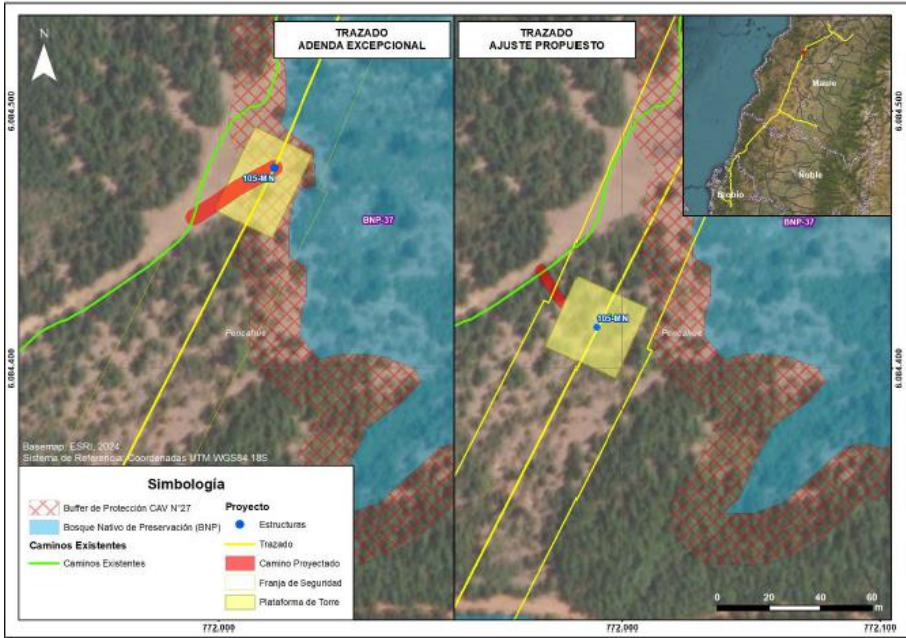
Figura N° 9: Formación BNP-37 y nueva ubicación del área de torre y camino de acceso a la estructura 105-MN

e) BNP-37: Formación vegetal catalogada como BNP de *Cryptocarya alba*, *Lithraea caustica* y *Pinus radiata*, ubicada entre las **torres 104-MN y 105-MN del Tramo 2**, en la cual de acuerdo a los antecedentes de la Adenda Complementaria y Adenda Excepcional habría gran presencia de ***Citronella mucronata*** (naranjillo). Frente a esos antecedentes CONAF señaló que se contemplarían obras a 0,48 m de la formación vegetal, no cumpliéndose la distancia de protección propuesta por el Proponente; razón por la cual estaría generándose la alteración de hábitat en la formación.

En su recurso de reclamación, el Proponente propuso en el Anexo 13 de su recurso de reclamación un **ajuste en la ubicación del área de la torre y el camino de acceso a la torre 105-MN**, desplazándola 70 m desde el eje de la línea hacia el sur; permitiendo de esta forma la **aplicación del CAV N° 27**.

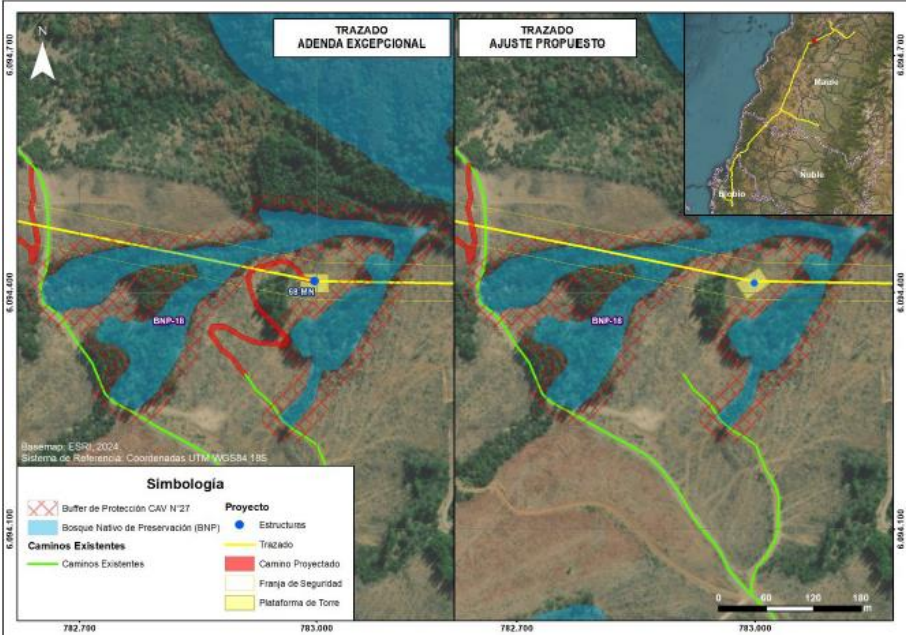
Figura N° 10: Formación BNP-18 y aplicación del CAV N° 27

f) BNP-18: Formación vegetal catalogada como BNP de *Cryptocarya alba*, *Peumus boldus* y *Kageneckia oblonga*, ubicada entre las torres 68-MN y 69-MN del Tramo 2, en la cual de acuerdo a los antecedentes de la Adenda Excepcional habría gran presencia de *Citronella mucronata* (naranjillo). Ante esos antecedentes, CONAF señaló que se contemplarían obras a 7,51 m de la formación, no cumpliéndose la distancia de protección propuesta por el Proponente; razón por la cual estaría generándose la alteración de hábitat en la formación.

En respuesta, el Proponente acogió lo señalado por CONAF en esta fase recursiva (Anexo 13 del recurso de reclamación) proponiendo un ajuste consistente en **eliminar el camino de acceso a la torre 68-MN y modificar el área de la torre**, para así permitir la **aplicabilidad del CAV N° 27**. Así, al no existir un camino, el acceso será de forma pedestre.

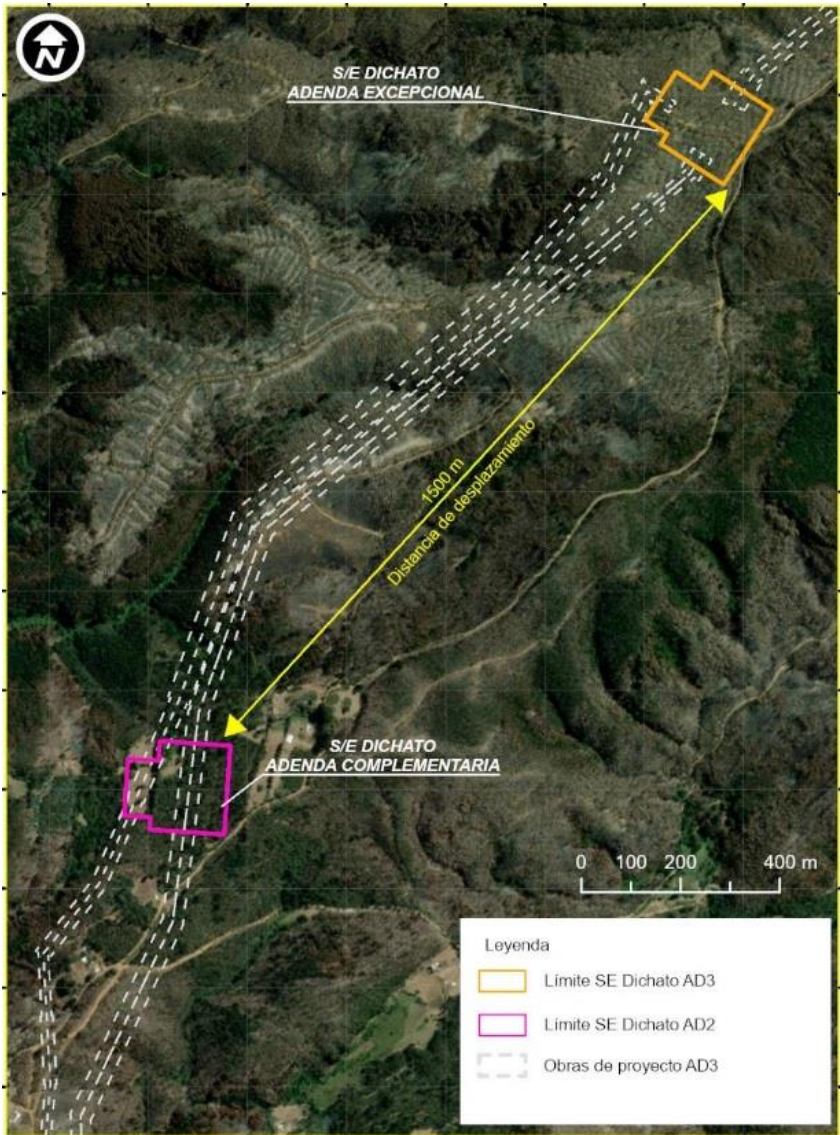
Figura N° 11: Modificación ubicación S/E Dichato

Respecto de su situación original, su ubicación definitiva se modificó aproximadamente 1,5 km hacia el norte, siempre emplazándose en terrenos que coinciden con la faja de servidumbre de la LTE, según se ilustra a continuación:

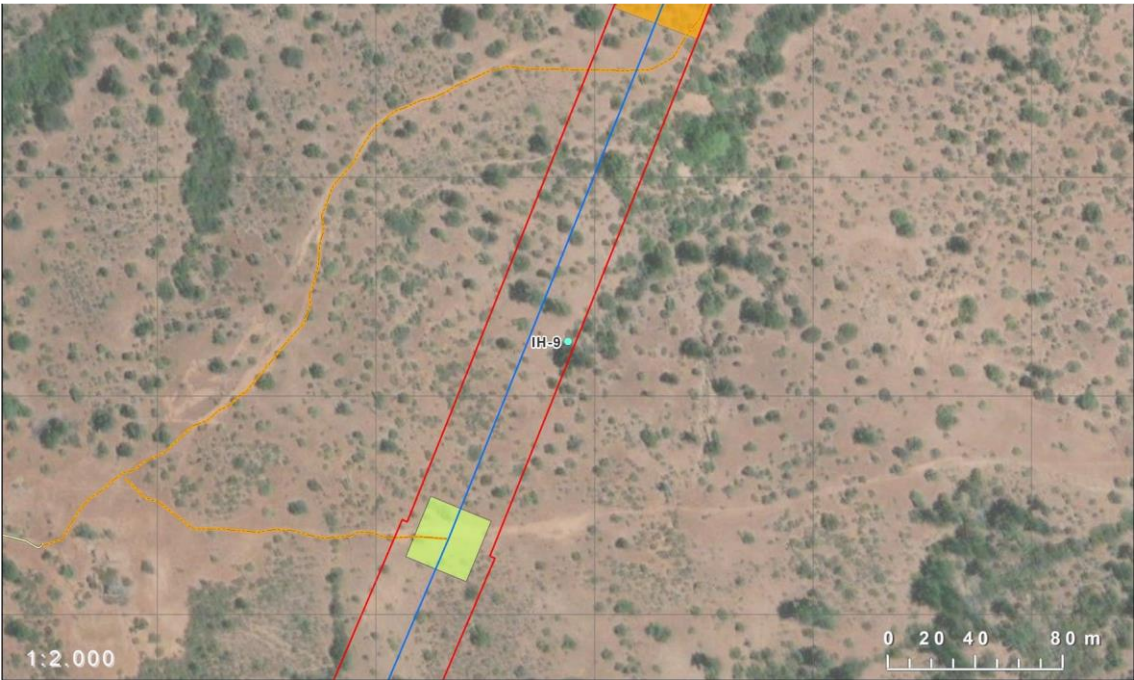
Figura N° 16: Ubicación Hallazgo IH9 a 65 m al NE de una Estructura (72-NC) del Tramo 3, S/E Nueva Nirivilo – S/E Nueva Cauquenes.

Nueva Cauquenes, y el IH10 se ubica a 86 metros al sureste de una estructura (43-CD) del Tramo 4, S/E Nueva Cauquenes – S/E Dichato.<sup>166</sup> Lo anterior se puede visualizar mediante la siguiente imagen<sup>167</sup>:
