Informe Consolidado de Solicitud de Aclaraciones, Rectificaciones y/o Ampliaciones Complementario al Estudio de Impacto Ambiental del Proyecto “Modificación de Línea de Transmisión Eléctrica 220 kV Polpaico ? Confluencia, tramo entre torres E-45 y E-63”

El presente Informe Consolidado de Solicitud de Aclaraciones, Rectificaciones o Ampliaciones al Estudio de Impacto Ambiental del proyecto “Modificación de Línea de Transmisión Eléctrica 220 kV Polpaico ? Confluencia, tramo entre torres E-45 y E-63”, contiene las observaciones generadas en virtud de la revisión de la Adenda.

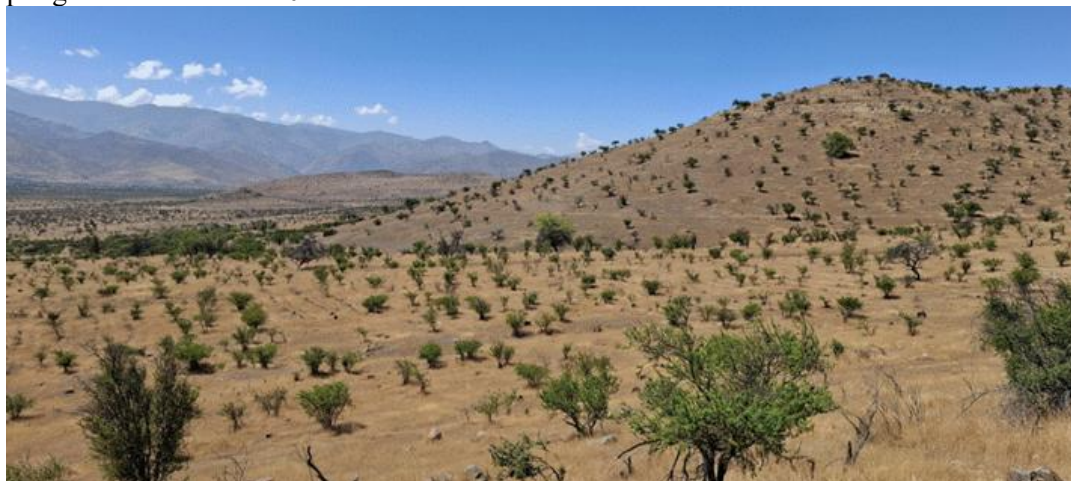
Figura 1. Bosque nativo de preservación identificado incorrectamente como Matorral en el polígono OBJECTID: 101.

En dicho contexto, el valor espectral capturado por cada píxel representa una señal integrada de múltiples especies y coberturas, lo que impide discriminar de manera fiable la presencia efectiva de las especies en categoría de conservación y, por extensión, la condición de bosque nativo de preservación. En consecuencia, el modelo carece de la resolución necesaria para distinguir entre bosque nativo, bosque nativo de preservación, matorral arborescente o individuos dispersos, generando resultados que no reflejan adecuadamente la estructura y composición real del bosque. A modo de ejemplo, en solo cinco polígonos del shapefile “Carto_Uso.SubSubCuenca” se han detectado 172,81 hectáreas de formaciones vegetales erróneamente identificadas, correspondiendo parte de estas a extensas superficies de bosque nativo de preservación no reconocido, ver la siguiente Tabla y Fotografía.

En función de lo anterior, esta se concluye que el uso del modelo no resulta procedente, por cuanto presenta limitaciones metodológicas sustantivas que impiden su aplicación para la adecuada identificación y delimitación del Bosque Nativo de Preservación. En particular, el modelo omite superficies que sí cumplen con los criterios normativos y, a su vez, incorpora o sobrestima áreas que no corresponden a dicha categoría, comprometiendo la validez técnica de los resultados informados. Esta situación se ve agravada al tratarse de la segunda iteración del modelo aplicado en la subsubcuenca, sin evidenciarse una corrección efectiva de las deficiencias previamente observadas en el EIA.

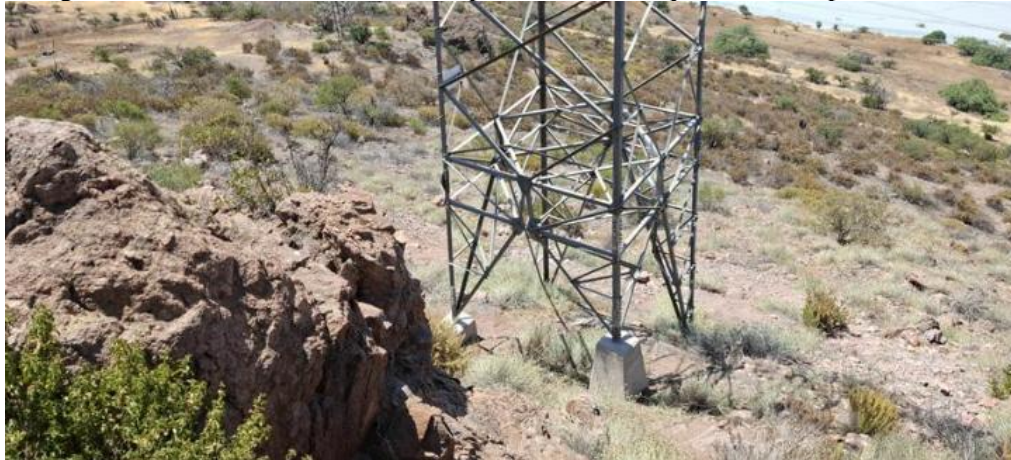
Otro ejemplo de lo descrito se observa en la siguiente fotografía, que corresponde a la Torre E55, donde la actividad asociada al desmantelamiento (FID_Obras: 13) indica intervención de bosque nativo de preservación y alteración de hábitat. No obstante, de acuerdo con lo constatado en terreno por la CONAF, en el área correspondiente a la base de dicha torre no se verifica la presencia de bosque nativo de preservación, lo que evidencia una inconsistencia entre la cartografía presentada y la condición real del sitio.

Fotografía 2: Base de la Torre E55, sin presencia de bosque nativo de preservación

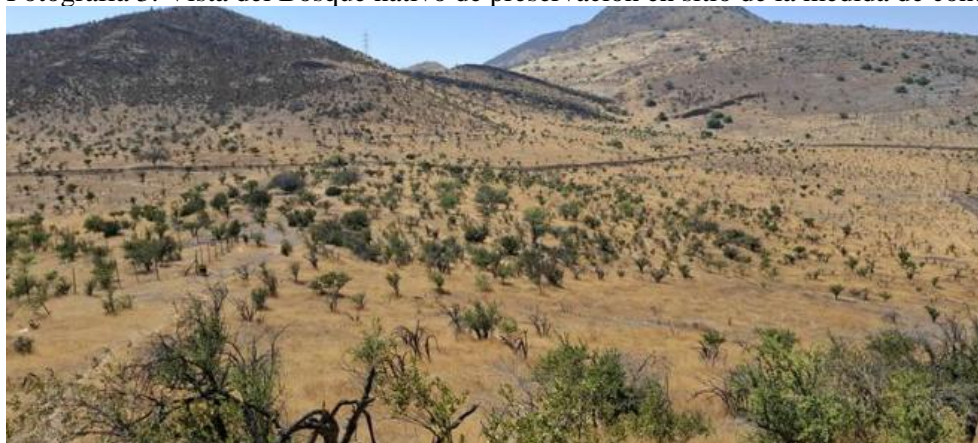
Fotografía 3: Vista del Bosque nativo de preservación en sitio de la medida de continuidad.

Sin perjuicio de lo anterior, la CONAF menciona en su ORD. N° 118-EA/2025 que durante la visita a terreno realizada el día 18 de diciembre de 2025, se verificó de manera referencial el área propuesta para la ejecución de la medida de continuidad, constatándose que en dicha superficie existe presencia de bosque nativo de preservación, con el objeto de corroborar lo observado en terreno, se levantaron dos parcelas de muestreo circulares de 500 m² destinadas a determinar la cobertura de copas y la composición florística, P1 (337572 E – 6336361 N, WGS84, H19) y P2 (337664 E – 6336336 N, WGS84, H19). Como resultado del muestreo, se obtuvieron coberturas arbóreas de 36 % y 31 % (ver las siguientes dos tablas), respectivamente, registrándose además la presencia de ejemplares de *Porlieria chilensis* y *Prosopis chilensis*, configurándose una formación de bosque nativo de preservación.

En consecuencia, la superficie propuesta para la ejecución de la medida de continuidad no permite asegurar el principio de pérdida neta cero o ganancia neta de biodiversidad, ni garantiza la continuidad de la especie en términos de superficie efectiva de hábitat intervenida y alterada, ni contribuye a la disminución de los umbrales de los criterios que mantienen a la especie en una categoría de amenaza, conforme a lo establecido en el numeral 2.2.4.4 de la Guía para la Solicitud de Excepcionalidad del Artículo 19 de la Ley N° 20.283 (CONAF, 2020). En este contexto, se solicita al titular efectuar un muestreo representativo y técnicamente adecuado del área propuesta, corregir la Tabla de Rodal N.º 5-17 debido a que no guarda relación con el sitio de la medida. Además, deberá excluir de la medida las superficies que correspondan a bosque nativo de preservación y proponer nuevas superficies para reponer la superficie excluida.

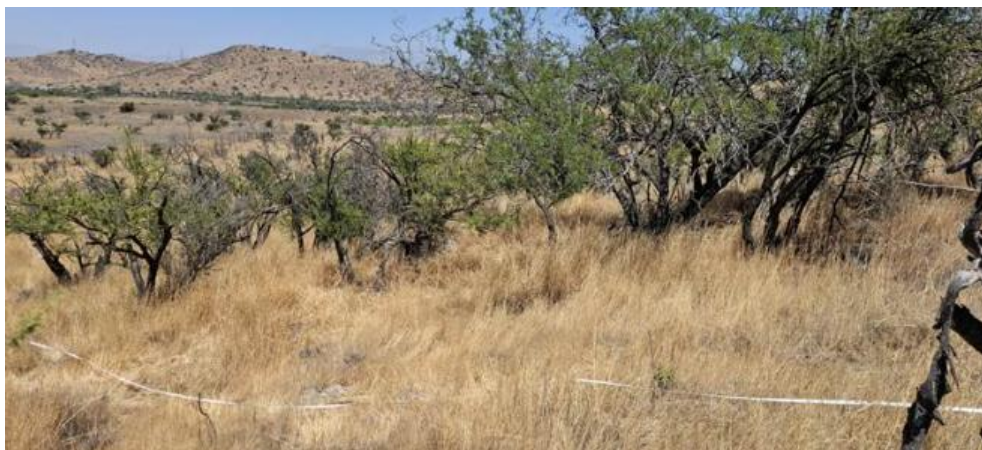
Fotografía 4: Bosque nativo de preservación en P1.

Tabla. Información levantada en parcela P1.

P1	<i>Proustia cuneifolia</i>	1,8	0,8	1,3	1,33
Superficie total copas					177,71
Superficie Parcela					500
Cobertura copas					36%

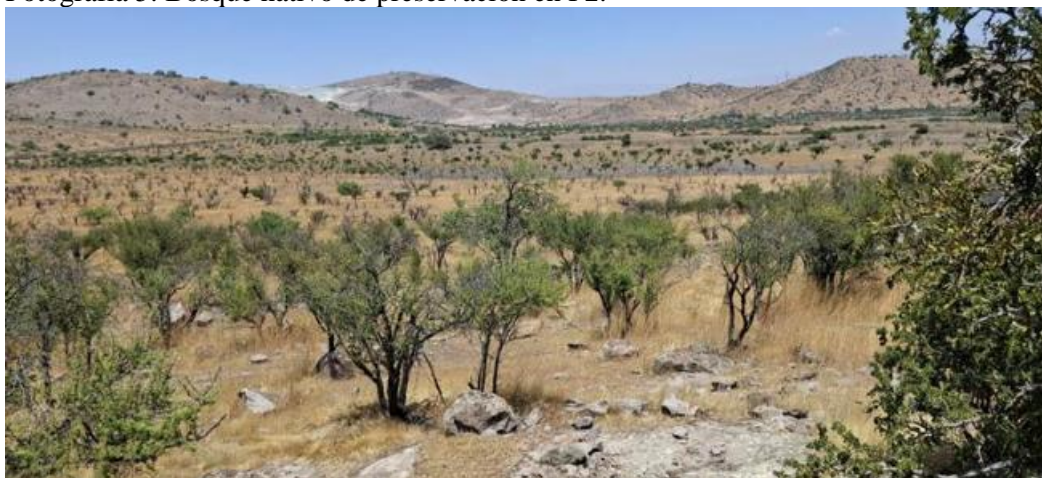
Fotografía 5: Bosque nativo de preservación en P2.

Tabla. Información levantada en parcela P2.

P2	<i>Prosopis chilensis</i>	2,3	2,5	2,4	4,52
P2	<i>Acacia caven</i>	0,9	1,1	1	0,79
P2	<i>Acacia caven</i>	1,8	1,2	1,5	1,77
P2	<i>Acacia caven</i>	0,6	1,3	0,95	0,71
P2	<i>Acacia caven</i>	2,6	1,1	1,85	2,69
P2	<i>Acacia caven</i>	2	2,2	2,1	3,46
P2	<i>Acacia caven</i>	1	1,6	1,3	1,33
P2	<i>Acacia caven</i>	3,7	4,1	3,9	11,95
P2	<i>Acacia caven</i>	2	2,1	2,05	3,30
P2	<i>Acacia caven</i>	2,8	2,2	2,5	4,91
P2	<i>Acacia caven</i>	3	3,1	3,05	7,31
P2	<i>Acacia caven</i>	3,3	3,2	3,25	8,30
P2	<i>Prosopis chilensis</i>	4,4	4,1	4,25	14,19
Superficie total copas					155,41
Superficie Parcela					500
Cobertura copas					31%
