**Informe Consolidado de Solicitud de Aclaraciones, Rectificaciones y/o Ampliaciones al  
Estudio de Impacto Ambiental del Proyecto "Parque Eólico Cerro Los Loros"**

Nombre del Titular : Enel Green Power Chile S.A.  
Nombre del Representante Legal : Pablo Antonio Arnes Poggi  
Dirección : Roger de Flor 2725, Torre 2 Encomenderos

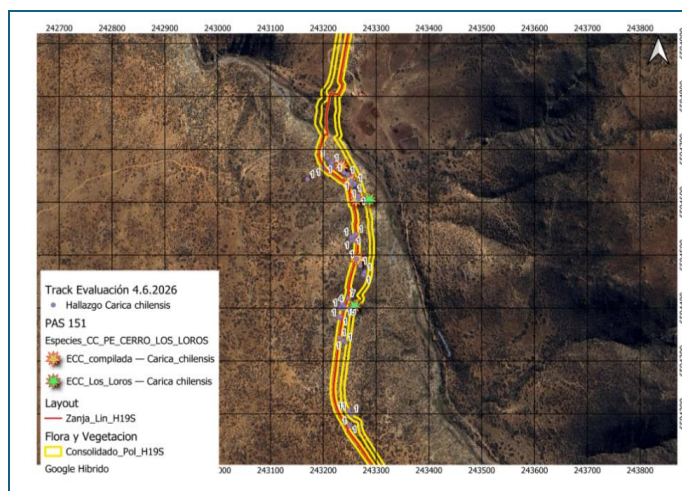
Al respecto, se indica que en el sector indicado en la Figura 1, se identificaron cerca de 40 puntos con presencia de al menos 1 individuo de *Carica chilensis*, en circunstancias que el Titular identifica sólo 7. Es por lo anterior se solicita mejorar el microruteo a lo largo del área de influencia del proyecto.

**Figura 1.** Detección de individuos de *Carica chilensis* en evaluación 04/06/2026

1.2. En relación con la cuantificación de especies en categoría de conservación, se solicita rectificar por cuanto su identificación y cuantificación es errónea. Al respecto se indica que en salida a terreno realizado por CONAF, se pudo constatar un alto número de individuos de *Carica chilensis* en las cercanías de la Quebrada Los Loros, que el Titular no ha identificado. Lo anterior implica que no se realizó una adecuada valoración de los impactos que potencialmente el proyecto tendría sobre la especie y por tanto sobre el componente.

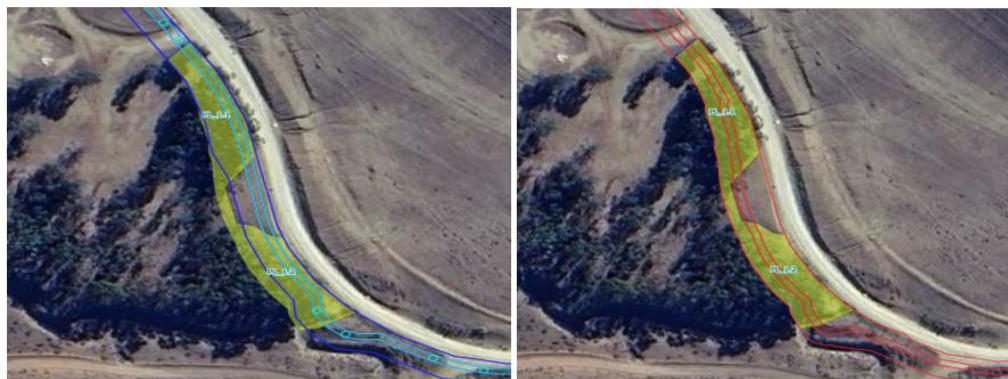
En particular para las áreas PL\_1.1 y PL\_1.2, estas sobrepasan en parte la delimitación de la capa “Consolidado\_Pol\_H19S” y se encuentran contenidas en la capa “Obras\_PE\_CERRO\_LOS\_LOROS”. Lo anterior resulta relevante, considerando que la tabla de atributos de la capa “Consolidado\_Pol\_H19S” señala explícitamente que esta corresponde al límite de las superficies de intervención, situación que no permite determinar con claridad el área de corta del permiso, por lo que se solicita aclarar y corregir la inconsistencia detectada.

**Figura 2.** La imagen a la izquierda muestra en línea de color azul el área que circunscribe la capa “Consolidado\_Pol\_H19S” y en color celeste la capa “Zanja\_Lin\_H19S”, donde se infiere que las áreas de corta PL\_1.1 y PL\_1.2 del permiso están en parte fuera del área de obras del proyecto. Al lado derecho la imagen muestra en línea de color rojo la capa “Obras\_PE\_CERRO\_LOS\_LOROS” que circunscribe totalmente a estas áreas.

5.3.1. Se informa al Titular que existe inconsistencia entre las capas shape que circunscriben el proyecto, específicamente las denominadas “Consolidado\_Pol\_H19S” y “Zanja\_Lin\_H19S” (coincidentes en los límites de la zanja soterrada), contenidas en el “Anexo\_21\_Archivos\_digitales\_ADC\_VF”, con la denominada “Obras\_PE\_CERRO\_LOS\_LOROS” anidada en el Anexo\_46\_Actualizacion\_PAS\_151\_ADC\_VF, la que a su vez es coincidente (en su límite perimetral exterior) con la capa “ENEL-0060 Envoltente”, incorporada en el “Apéndice 1.5.2 Archivos digitales”, todas de la Adenda Complementaria del EIA.

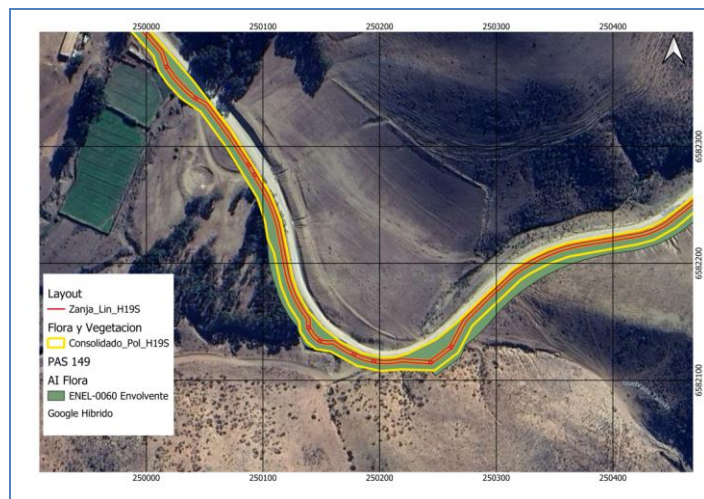
**Figura 3.** Discrepancia entre la capa ENEL-0060 Envolvente y capa Consolidado\_Pol\_H19S.

5.3.2. Se informa al Titular que se presentan discrepancias entre el Layout del Proyecto, presentado en la capa “Consolidado\_Pol\_H19S” del Anexo 2.1 Archivos digitales ADC\_VF y la capa ENEL-0060 Envoltente”, incorporada en el “Apéndice 1.5.2 Archivos digitales” y la capa “Rodales\_PE\_Cerro\_Los\_Loros” presentada en el Anexo 4.10 de la Adenda Complementaria del EIA. Por ello se solicita al Titular aclarar cuál, en definitiva, es el trazado de la obra. En las Figuras 3 y 4 a continuación se presentan dichas discrepancias.

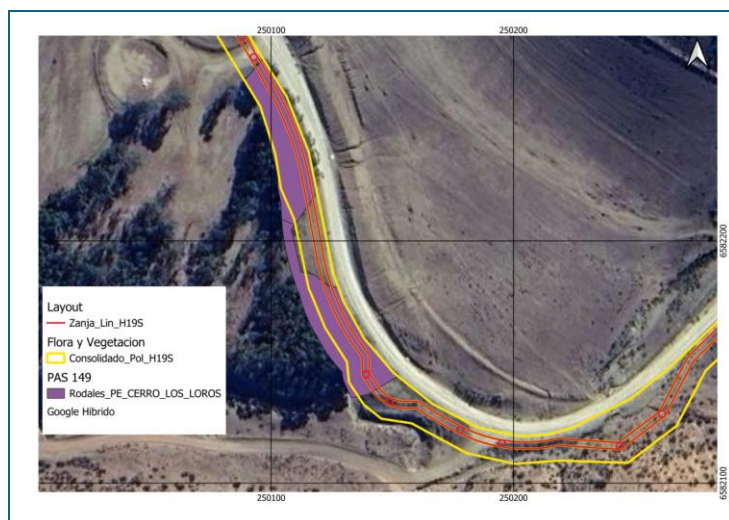
**Figura 4.** Discrepancia entre Área de Corta PAS 149 (capa Rodales\_PE\_Cerro\_Los\_Loros) y Consolidado de obras (Consolidado\_Pol\_H19S)

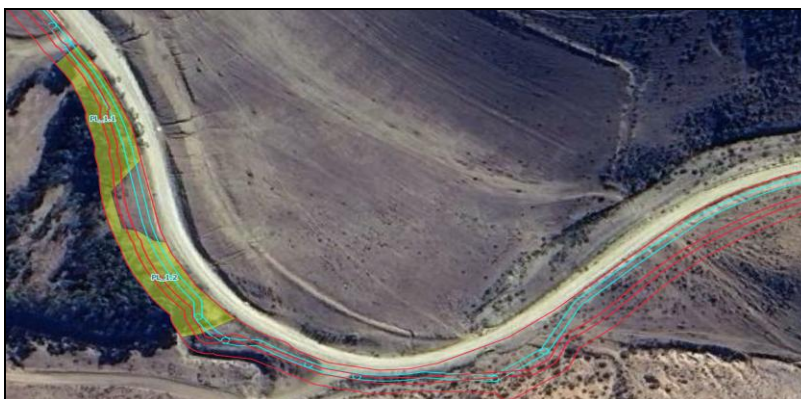
“Anexo\_21\_Archivos\_digitales\_ADC\_VF”, y la capa shape “Obras\_PE\_CERRO\_LOS\_LOROS”, por lo que se deberá verificar y presentar el trazado correcto. Asimismo, se deberá señalar y justificar la necesidad de los sobreanchos identificados como área de corta fuera de la ubicación de la obra.

**Figura 5** Se muestra, en línea color celeste, el trazado de la zanja soterrada presentada en la capa shape “Zanja\_Lin\_H19S” y, en línea color rojo, el trazado de la misma obra y sobreanchos contenido en la capa “Obras\_PE\_CERRO\_LOS\_LOROS”.

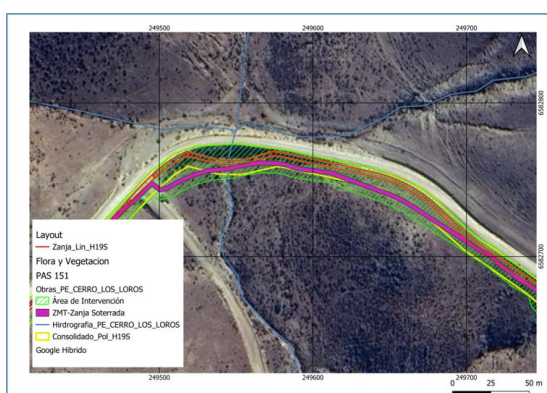
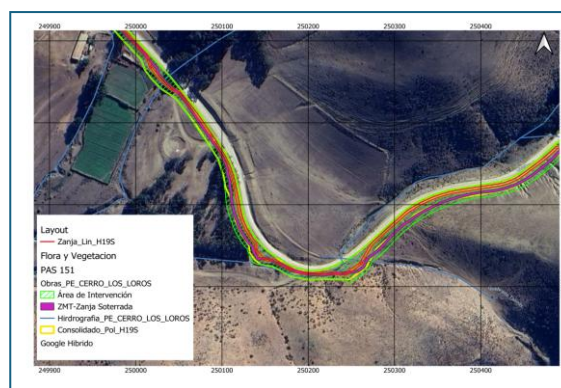
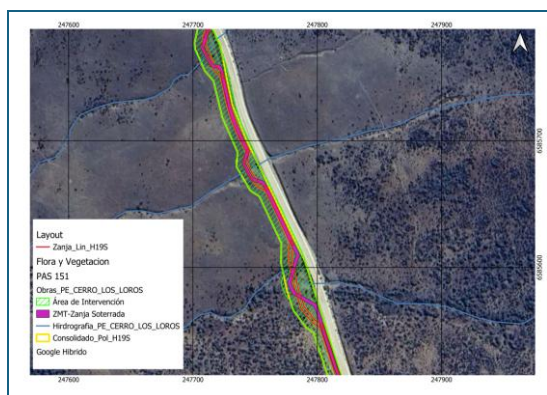
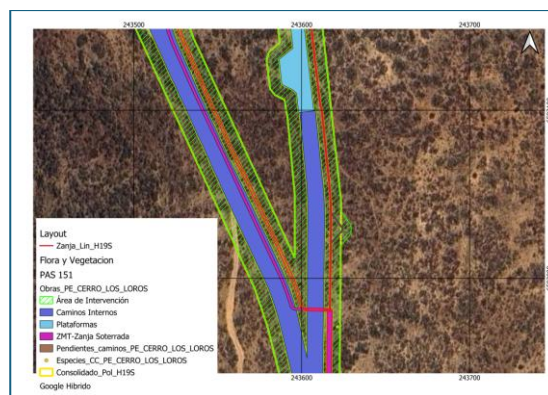
6.6.1. Se informa al Titular que existen discrepancias en las obras representadas en la capa Consolidado\_Pol\_H19S.shp, del Anexo 21 Archivos Digitales ADC VF, y de la capa Zanja\_Lin\_H19S.shp con la envolvente denominada Obras\_PE\_Cerro\_Los\_Loros.shp, presentada en el Apéndice 4.6.3. Cartografía del Anexo 4.6 Actualización PAS 151 ADC VF. Lo anterior impide cuantificar adecuadamente la magnitud de la superficie involucrada en la intervención, así como el real trazado de las obras lineales, particularmente de la Zanja de Media Tensión soterrada en diversos sectores a lo largo de todo el trazado del proyecto, tal como se presenta en las imágenes 1, 2, 3 y 4 de la Figura 1 a continuación. Por lo anterior se solicita rectificar según corresponda.

**Figura 6:** Discrepancia en Capas presentadas por el titular, particularmente en lo referido a la Zanja de Media Tensión, Área de Intervención, versus el Layout del Proyecto (Consolidado\_Pol\_19HS)

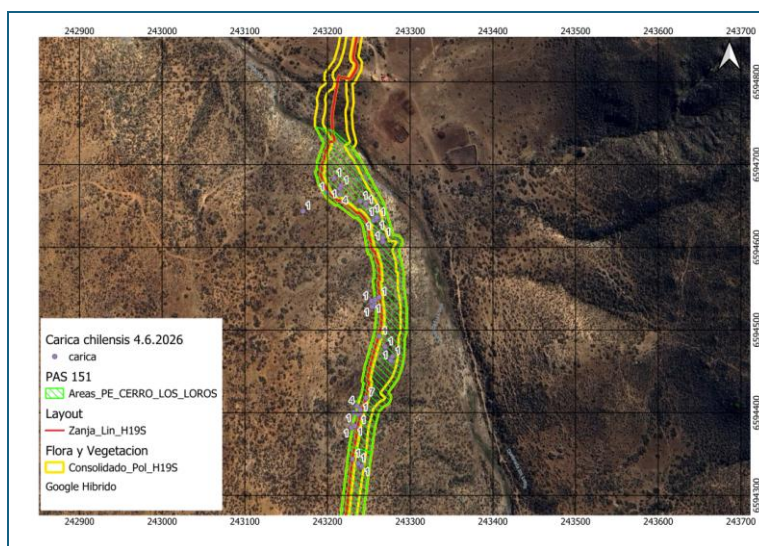
2.2.1. En relación con la intervención de gran magnitud proyectada en el sector de la Quebrada de Los Loros, en donde se presenta una alta concentración de especies xerofíticas, y especies en categoría de conservación. Al respecto y dada la pendiente observada en terreno, se solicita aclarar el volumen a extraer, el impacto en la fragmentación del hábitat de las especies protegidas, el impacto potencial sobre el curso de agua cercano, considerando que las obras se localizarán a menos de 20 metros en su porción más cercana, tal como se presenta en la Figura 7 a continuación.

**Figura 1.** Sector a intervenir en Quebrada Los Loros con alta pendiente
