**INFORME CONSOLIDADO DE LA EVALUACIÓN DE UN ESTUDIO DE IMPACTO  
AMBIENTAL “Estudio de Impacto Ambiental de Línea Soterrada del Sing General Lagos”**

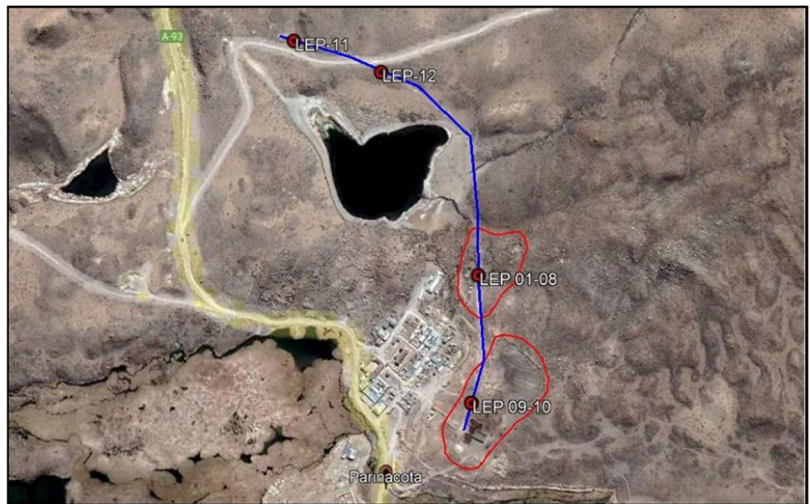
Figura N° 4-4 (EIA cap. 4) Sitios Arqueológicos identificados en el área del proyecto. Polígonos LEP 01-08, LEP 09-10 y Hallazgos Aislados LEP-11 y LEP-12.

Además, durante el recorrido, se efectuaron dos hallazgos aislados superficiales sobre el área de intervención del soterrado, pudiendo tratarse de evidencias que estuvieron depositadas estratigráficamente. Se trata de un desecho de talla lítica en basalto (LEP-12) y un fragmento de cerámica con banda modelada incisa característica del periodo Formativo Altiplánico y la cultura Wankarani (LEP- 11). Se propone la excavación de 3 pozos de sondeo de 1 m<sup>2</sup> en cada uno de estos puntos.

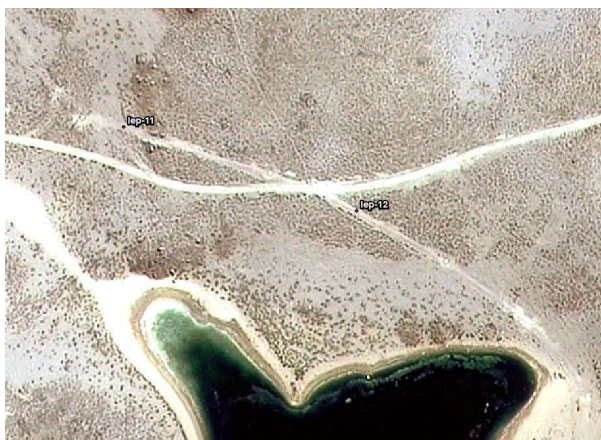
En relación a los hallazgos aislados, estos también se encuentran dentro del área de intervención del proyecto, el caso de LEP-11 el fragmento se registra sobre la excavación de la línea eléctrica, pudiendo tratarse de un sitio existente en estratigrafía, que fue alterado por la misma, pudiendo haber más material en depósito, pues no se observan más en superficie. Mismo caso ocurre con el hallazgo LEP -12 Lasca de basalto secundaria sobre la instalación de la electrificación SING.

La intervención de restos arqueológicos en LEP-11 tendría al menos 20m de extensión y 10m en el caso de LEP-12.
